Istraživanje opasnosti od curenja kod nasipa temeljeno na 3D električnoj tomografiji

Prethodno priopćenje

Research on leakage hazards of embankments based on 3D electrical resistivity tomography technology

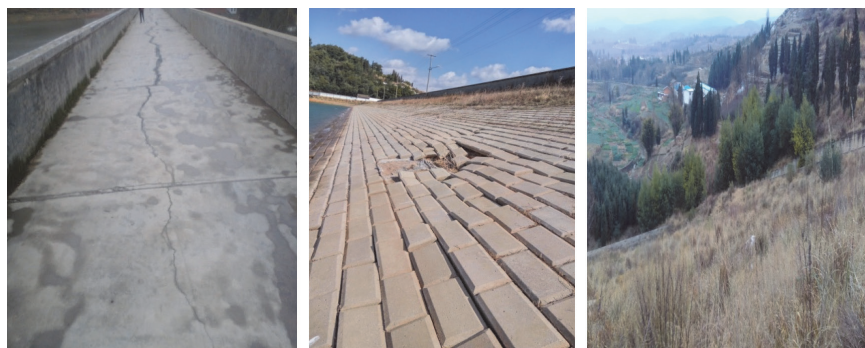
Slika 3. Sadašnje stanje vrha, prednje i stražnje strane zemljanih i kamenih brana

za otprilike jedan metar. Trenutačno je tijelo brane u dotrajalom stanju, zbog čega je teško procijeniti opseg oštećenja uslijed infiltracije unutar nje. S obzirom na početno loše stanje brane i opsežnu povijest sanacije, procjena oštećenja uslijed infiltracije unutar brane u ovom je trenutku složena. Istraživanjem je utvrđeno da je vrh brane u uzdužnom smjeru pun brojnih pukotina, površina je ispunjena asfaltnim brtvljenjem, najšire pukotine su do 2 cm s visinskom razlikom između dviju strana od 2 do 3 cm. Mikropovršinske pukotine broje i do nekoliko stotina, bez ikakvih mjera sanacije. Brana je do površine vodene površine s bermama od montažnih blokova. Na lokalitetu su utvrđene četiri urušene jame: najveća urušena jama promjera je do metar, dubine 12 cm, s urušenom površinom montažnih blokova. Vodna površina brane prekrivena je gustim korovom, drvećem. Razvijenost vegetacije je dobra. Na površini vodene površine brane sjeveroistočnog kuta obližnje planine nalazi se mjesto pod korovom, nedavno curenje, kao što se vidi na slici 3.

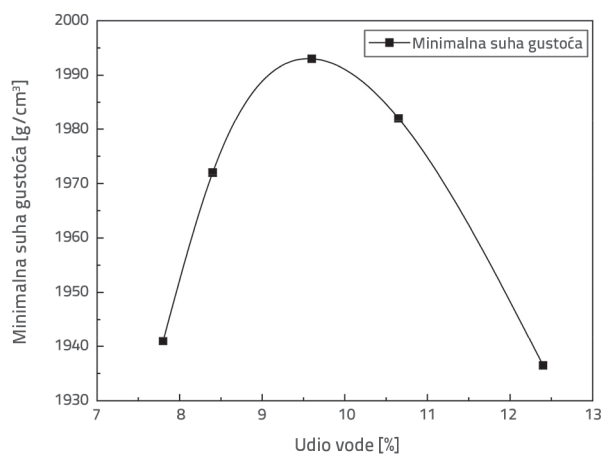
Slika 4. Dijagram ispitivanja zbijenosti uzorka tla na terenu

Nakon uzorkovanja na terenu, prosijavanja i ispitivanja tla zbijanjem u urušenoj jami, dobivena je maksimalna suha gustoća materijala brane od 1,994 g/cm³ (prikazano na slici 4.), s optimalnim udjelom vlage od 9,6%. Nakon prosijavanja i vaganja,

omjer mase tla i stijene bio je oko 7:3, veličina prosijanih čestica d_{10} dobivena je iz krivulja prosijavanja tla kao 0,1 mm, d_{40} kao 0,29 mm, d_{60} kao 0,72 mm, a koeficijent nehomogenosti: $\eta = d_{60}/d_{40} = 0,72/0,29 = 2,48 < 10$. Istovremeno je izravnani i očišćen otkriveni dio zemljanog tijela brane te je obavljen test zbijenosti, a rezultati ispitivanja su pokazali da je zbijenost tijela brane 97,7 %.

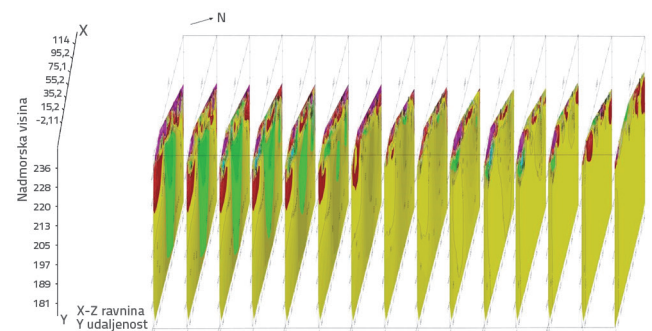
Slika 6. Trodimenzionalni presjek otpornosti mjernog područja

Trodimenzionalni podaci električnog istraživanja visoke gustoće za cijelo područje istraživanja spojeni su zajedno kako bi se stvorila trodimenzionalna slika raspodjele otpora cijelog područja istraživanja. Presjeci otpornosti brane na razmaku od 5 m prikazani su na slici 6., s horizontalnom udaljenosti (m) u horizontalnim koordinatama i visinom (m) u vertikalnim koordinatama.
